## Limsta 18:5 – Undantagshus Babelsberg

### **Besiktning av konstruktion, ytskikt och stomme**

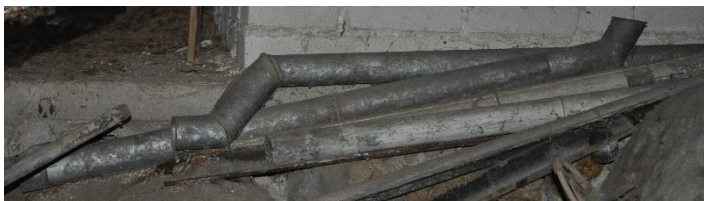
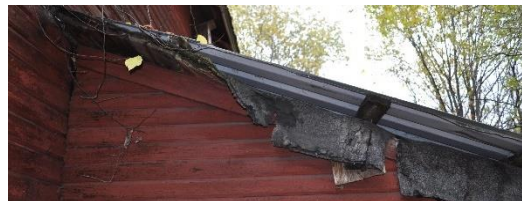
Både huvudbyggnadens tak och farstukvistens tak är i sin helhet helt täta. Inga större synliga fuktrosor invändigt och inga synliga större rötskador på takfoten.

De unika Eternitplattorna är hela utom på något enstaka ställe längs ner.

Förrådet på baksidan av huset är original sen huset byggdes men har äldre skador som begränsats med hjälp av ett nytt plåttak.

Träd och buskar hänger in över det bakre takfallet och hängrännor och stuprör saknas på alla tak.

- Träd och buskar närmast huset tas bort utan att skada eternittaket i processen.
- Mossa tas försiktigt bort för att minska fuktinträngningen i eterniten.
- Takstegen på taket tas ner för att inte orsaka vidare skador och byts på sikt.
- Farstukvistens tak rätas upp. (Hela farstukvistens stomme).
- Takrasskydd bör inte monteras utom i nödfall då det skulle skada eterniten på ett irreparabelt sätt.
- Originaldelar till hängrännor finns under huset och i boden på baksidan och kan återmonteras på sikt.
- Förrådsbyggnadens tak får nytt rote och yttertak av shingel med liknade form och färg som övriga tak.

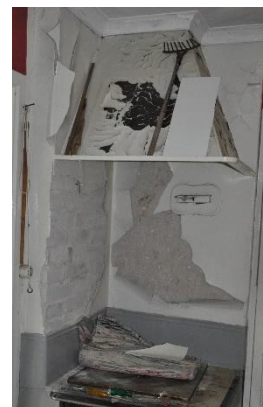
Överlag i mycket gott skick. Vissa stenar har exteriört mindre frostsprängningar.

Skorstenshättan i zinkplåt har rostangrepp men ser ut att vara hel och funktionell.

Denna tjocka zinkplåt går inte att få tag i idag på ett lätt sätt vilket gör att originalet bör bevaras. Interiört har putsen trillat ner partiellt på grund av att den målats med felaktig färg.

- Skorstenen putsas om exteriört och interiört med kalkputs/lerputs som sedan vitkalkas.
- Hättan rostskyddsbehandlas och lagas.

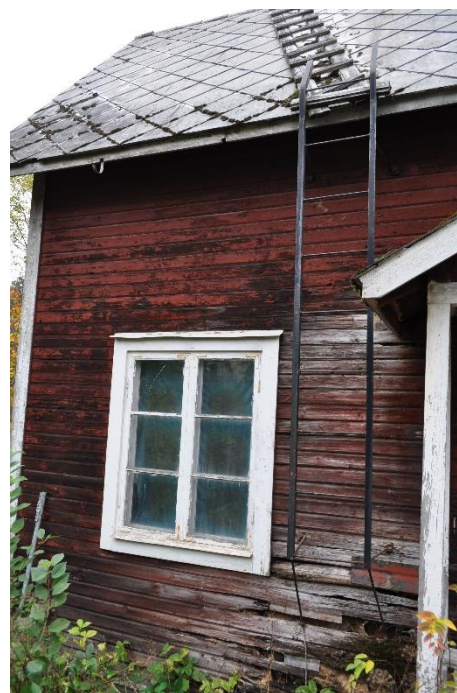
Panel, fönsterfoder och snickerier är i ett mycket gott skick förutom på entréfasaden. Där har montering av takstegen, farstukvistens takfall och markhöjning gjort att större rötskador uppstått. Dessa är inte genomgående inåt varken genom golv eller vägg och kan åtgärdas utifrån utan att skada interiören.

Förrådsbyggnaden på baksidan har större skador i syll och partiella skador i stående reglar och panel.

- Farstukvisten fixeras och lossas från huset varpå lagning av syllar, regelvirke och panel genomförs. Panelen ersätts av likvärdig, liggande dubbelfasspont. Syll och reglar i kärnfura. Isolering ersätts med kutterspån.
- Mot entréfasad och ena gaveln sänks marknivån med ca 20-30 cm för att undvika framtida skador.
- Träd och buskar närmast huset tas bort för att skona fasaden.
- Fasaden målas om med Faluröd slamfärg.
- Förrådsbyggnaden lagas i stomme och fasad med lika material.

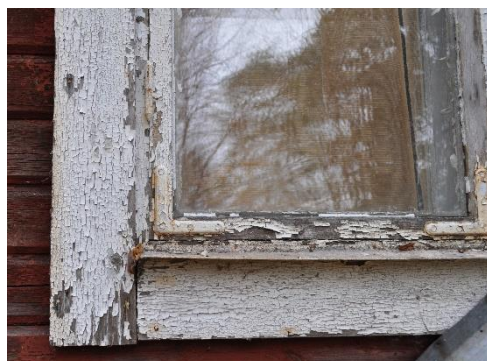
Alla fönster är i mycket gott skick. Sticktest visar inte på några rötskador i karm eller bågar. Vissa innerbågar saknas men kan lätt kompletteras med kopior.

- Skrapning av löst sittande färg och ommålning med linoljefärg.

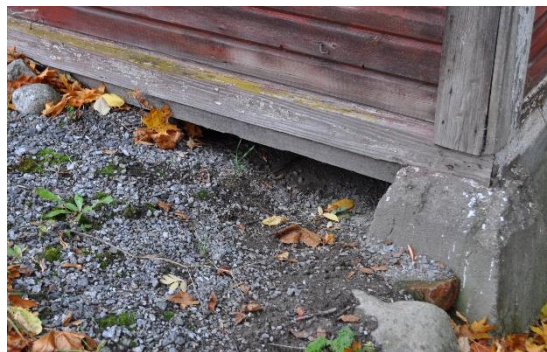
Grunden består av gjutna plintar i betong klädd med liggande slät panel på två sidor, även dessa ursprungliga. Under huset ses spår av äldre vattenrör. Det är tämligen torrt på marken trots avsaknaden av hängrännor och dränering. Spår av färsk djurspillning ses på flera ställen under huset, troligtvis grävling. Utifrån vad man kan se är det fritt från röta i trossbotten även om det satt sig lite på vissa ställen.

- Mot entréfasad och ena gaveln sänks marknivån med ca 20-30 cm för att undvika framtida skador och sättningar pga tjälskjutning.
- Syllar lyfts/kilas upp på vissa plintar för att räta upp huset.
- Den liggande panelen lagas partiellt och målas med linoljefärg.

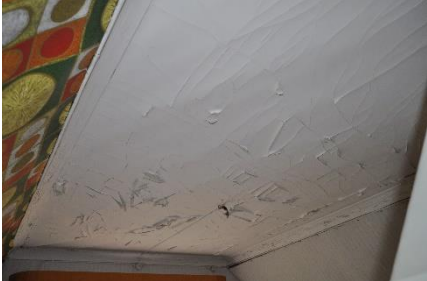
Interiört är det få saker som är av annat än estetisk karaktär. Färg som flagar och tapeter som är på väg att lossna. Eldragning finns men är fränkopplad liksom rinnande vatten och avlopp.

- Ny pappspänning i tak som målas med limfärg.
- Innerbågar kompletteras lika original och befintliga karmar och bågar skrapas och målas med linoljefärg.
- Snickerier skrapas och målas med linoljefärg/äggoljetempera.
- Pappspänning övre kammars väggar görs om.
- Elinstallationer görs utanpåliggande med lika armaturer, kontakter och vred i porslin om det behöver bytas.
- Masoniten som klär takstommen i trapphusets övre hall och fungerar som innertak, kompletteras.
